# *Banda de tensão para tratamento de fratura do acrômio*

## *Tension-band for acromion fracture treatment*

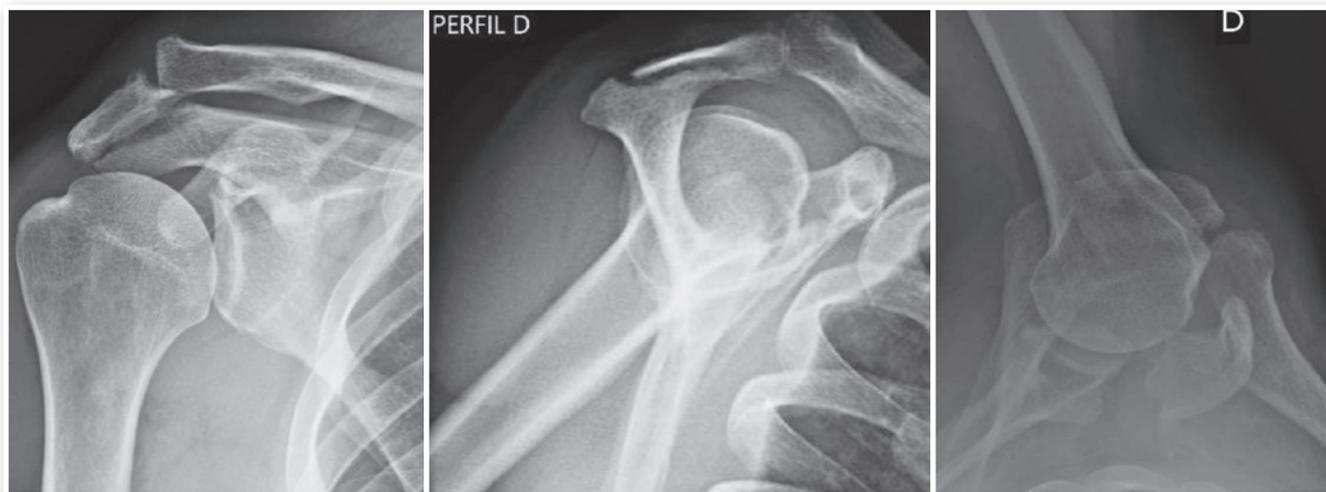
**Figura 1.** Radiografias em sequência do trauma do ombro direito, respectivamente AP verdadeiro, Perfil e Axilar. Evidenciado a fratura do acrômio e processo coronoide em todas as incidências.

Foi visualizada fratura do acrômio e processo coronoide em radiografia e tomografia (Figura 1). No Pronto-Socorro, foi optado por realização de tomografia computadorizada (Figura 2) e encaminhamento para o Grupo de Ombro e Cotovelo para programação cirúrgica. Onze dias após o trauma, foi realizada osteossíntese do acrômio direito com fios de Kirschner e banda de tensão (Figura 3).

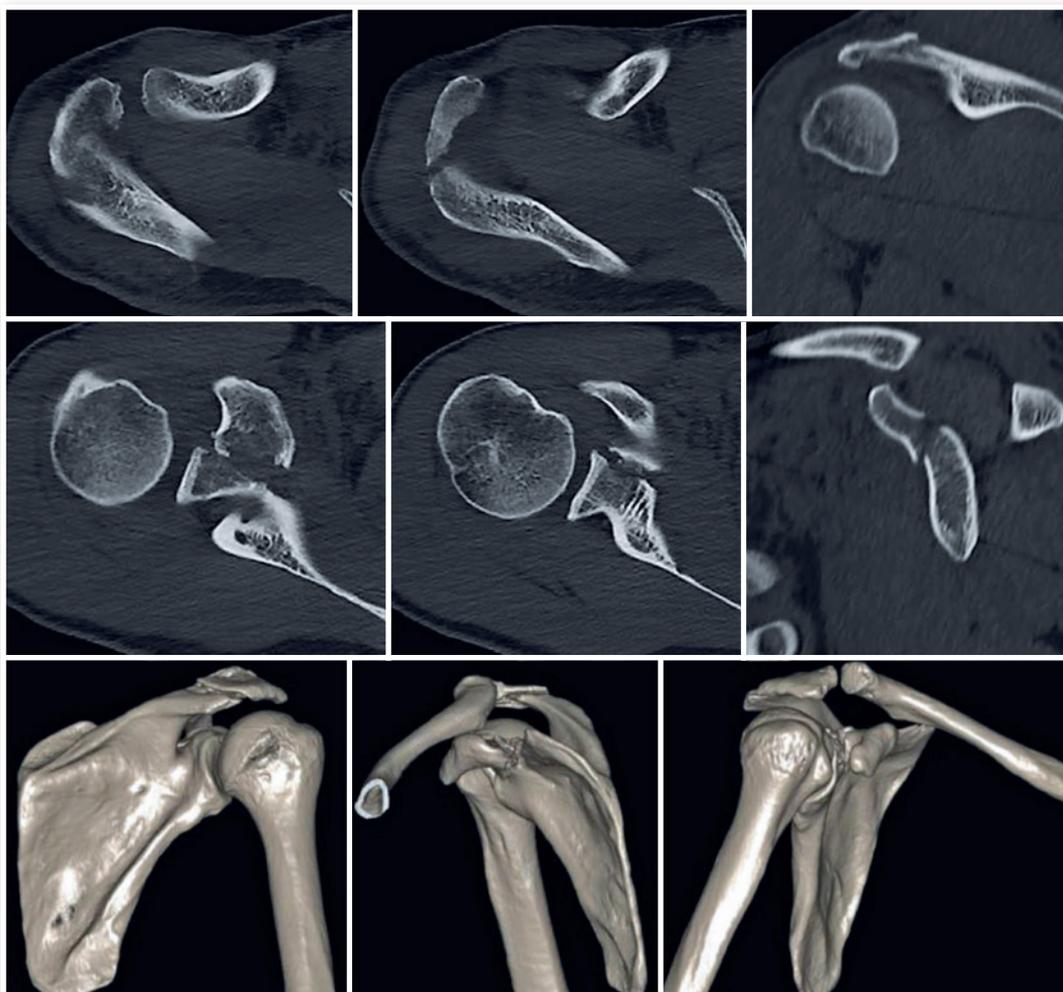
**Figura 2.** Exame de tomografia computadoriza em cortes axiais e reconstrução 3D, demonstrando o desvio significativo da fratura do acrômio, enquanto do coracóide sem desvio.

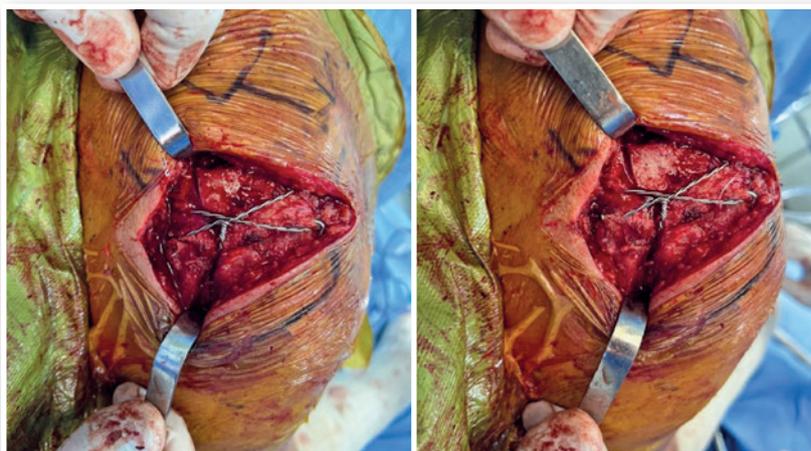
**Figura 3.** Imagens radiográficas intraoperatórias evidenciando a redução anatômica e compressão dos fragmentos do acrômio.

A via cirúrgica escolhida foi a via de sabre; 1 cm lateral e posterior à articulação acromioclavicular direita de aproximadamente 6 cm. Após divulsão por planos: visualização do foco de fratura e realizada limpeza, retirado coágulo do foco de fratura. Feita redução do foco de fratura com Backhaus sendo visualizada satisfatória redução sob escopia. Em seguida, foi realizada a fixação com 2 fios de Kirschner 1,6 mm paralelos e passagem de Aciflex® (Johnson & Johnson, Ethicon, São Paulo, SP, Brasil) pelos fios de Kirschner, em formato de oito, fazendo uma banda de tensão (Figuras 3 e 4). Realizada compressão do foco com a banda de tensão, visualizada a boa redução do acrômio sob escopia e,

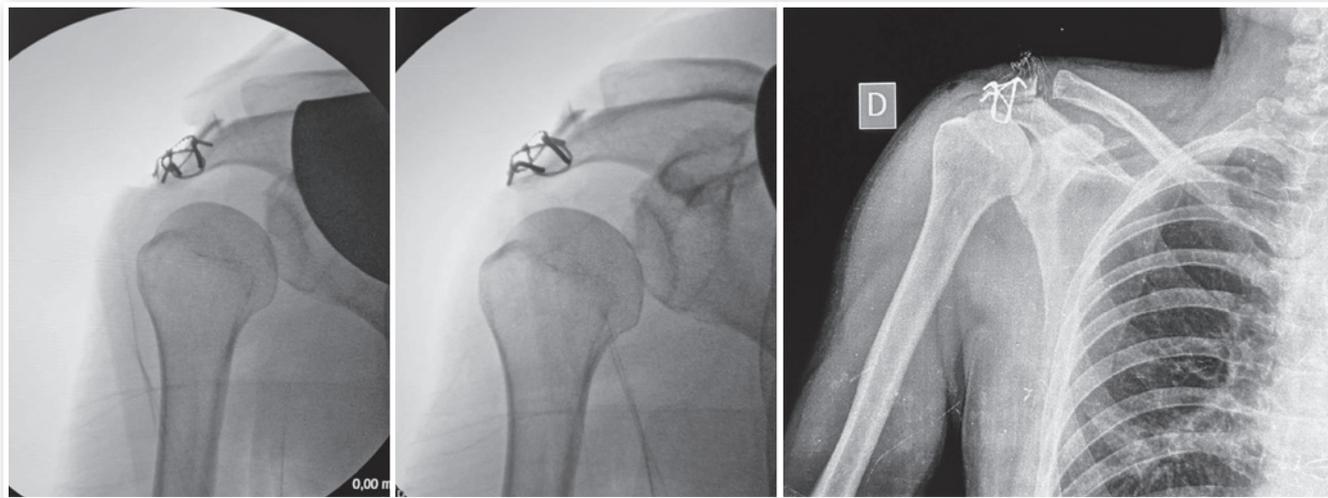
**Figura 4.** Escopias intraoperatórias e radiografia pós-operatória com resultado da osteossíntese do acrômio.

Neste caso, a fratura do acrômio foi tratada cirurgicamente devido ao desvio moderado, utilizando fios de Kirschner de 1,6 mm e uma banda de tensão com Aciflex® (Johnson & Johnson, Ethicon, São Paulo, SP, Brasil). Esta técnica é eficaz para proporcionar a adequada estabilidade absoluta levando em conta a redução anatômica da fratura para restabelecer o espaço subacromial, a rigidez necessária para neutralizar as forças musculares e dar a compressão necessária aos fragmentos<sup>6</sup>. No entanto, a fratura do processo coracoide não apresentou desvio significativo e foi tratada conservadoramente.
